STUDIA BANATICA

ARHEOLOGIA BISERICILOR DE LEMN STUDIU DE CAZ: BISERICA DE LEMN "*POGORÂREA DUHULUI SFÂNT*" DIN SARTĂȘ, JUD. ALBA

Study case: Wooden church "*Descent of the Holy Spirit*" from Sartăș, Alba county

Așa a avut loc în anul 2024 diagnosticul arheologic de la biserica de lemn "*Pogorârea Duhului Sfânt*" din Sartăș, jud. Alba, ca urmare a proiectului demarat de către *Asociația Biserici Înlemnite*, faza D.A.L.I., pentru reabilitarea vechii biserici din localitate, monument înscris în *Lista Monumentelor Istorice*, cod *AB-II-m-B-00313*⁵.

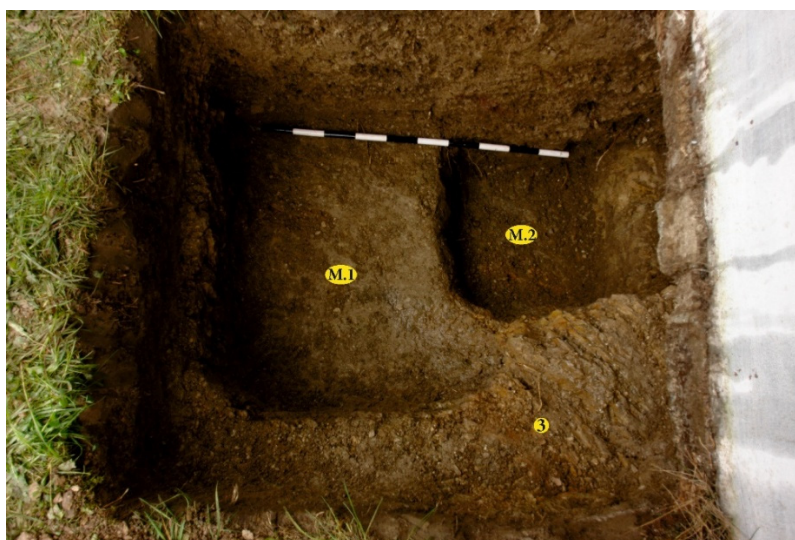
Fig. 8. Sondaj 1. Plan final

Sondajul 1 a fost amplasat la exterior, perpendicular pe talpa longitudinală, în dreptul tălpii transversale dintre naos și pronaos. O bună parte din planul săpat al sondajului a fost acoperit de umplutura a două morminte, care au primit indicativele M.1 și M.2 (Fig. 8).

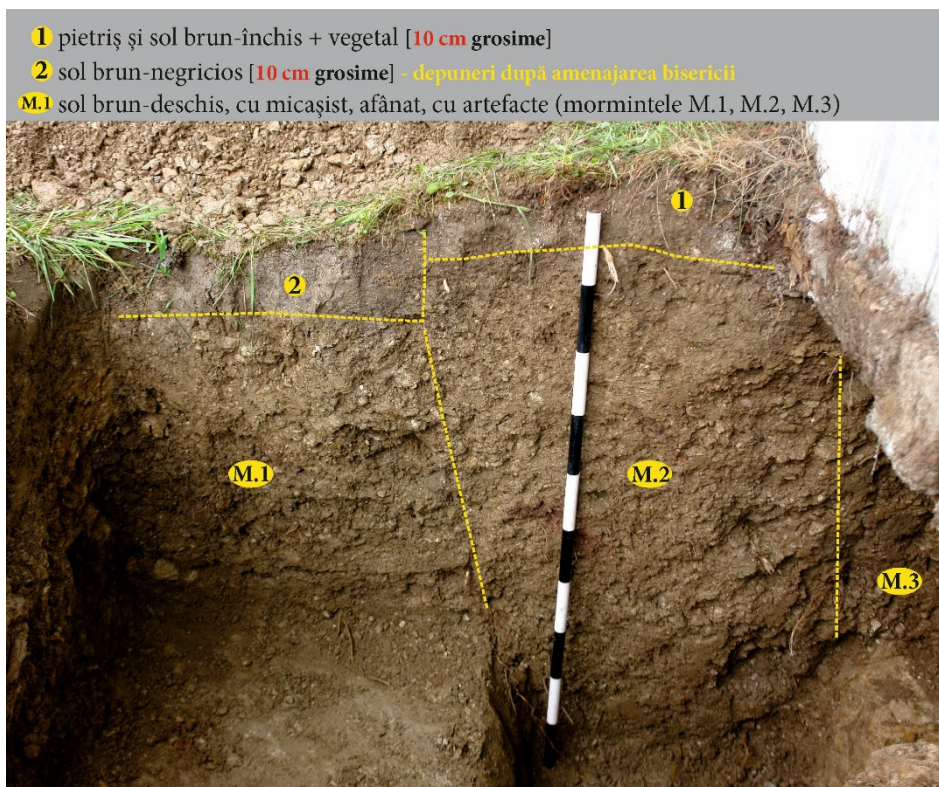
De asemenea, în profilul sudic, sub actuala talpă a bisericii, s-au descoperit oasele unui alt defunct și s-a conturat un al treilea mormânt (M.3). Stratigrafic, s-a observat faptul că M.2, săpat mai adânc cu circa 30 cm față de celelalte două morminte, le taie pe acestea, fiind ulterior (Fig. 9).

Fig. 9. Sondaj 1. Profil estic

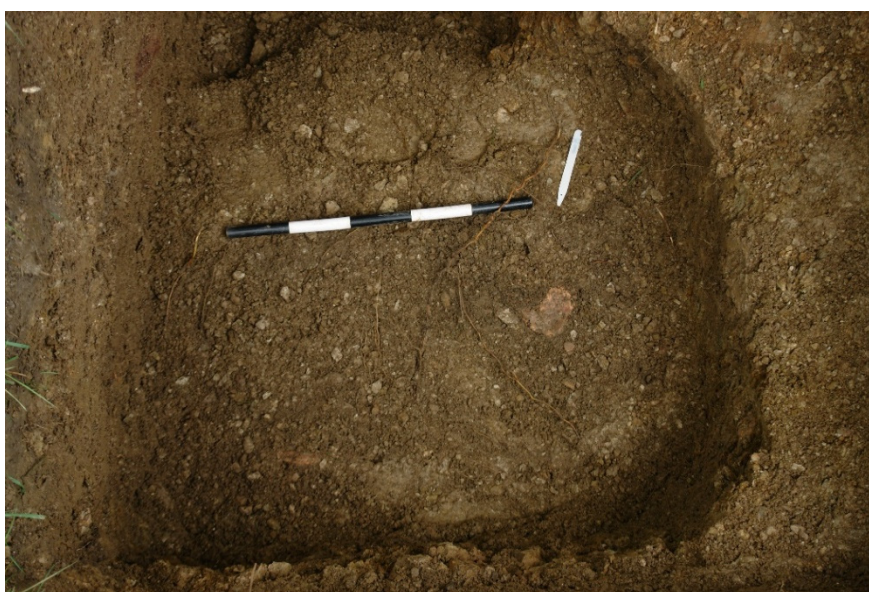
Fig. 10. Sondaj 1_M.1. Oasele defunctului

Mormântul, surprins parțial în partea sa vestică, s-a conturat de la 10-15 cm adâncime, sub un strat brun-negricios (Strat 2), nivel care căpăcuiește mormântul și care este cel mai probabil o acumulare de după ridicarea bisericii. Oasele defunctului s-au păstrat într-o mică măsură, o parte din calota craniană și din membrul superior stâng (Fig. 10). Totuși, se poate deduce de aici poziția în decubit dorsal a defunctului, orientat, asemenea bisericii și a tuturor mormintelor descoperite aici, SV-NE, cu craniul spre SV. Niciun inventar nu a fost descoperit. Umplutura mormântului a constat într-un sol brun-deschis, cu micașist și argilă, cu conținut de fragmente ceramice mărunte, aflate în poziție secundară.

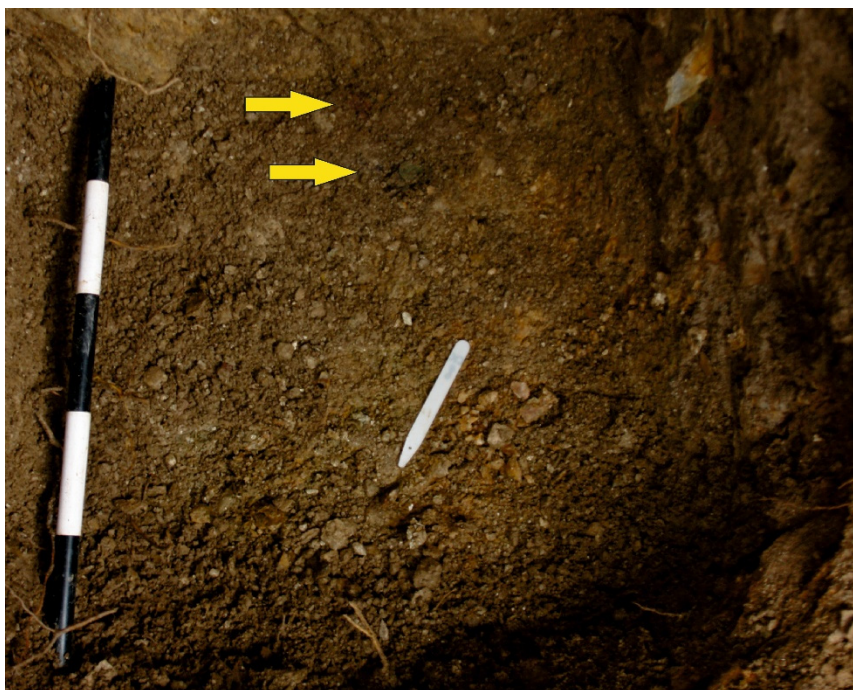
Fig. 11. Sondaj 1_M.2. Moneda și cielele de fier descoperite (*in situ*), săgeți galbene

Surprins parțial în partea sa vestică, mormântul a fost conturat la circa 10-15 cm, sub un strat de pietriș și sol brun-închis (Strat 1), care există doar lângă fundația bisericii, fiind vorba despre un nivel depus în epoca contemporană, posibil odată cu betonarea soclului. Mormântul, având umplutura foarte asemănătoare lui M.1 (sol brun-deschis, cu micașist și argilă) nu a păstrat oasele defunctului, în schimb în capătul vestic al său, acolo unde ar fi trebuit să fie zona craniului, a fost descoperită o monedă de cupru sau bronz, care după curățare s-a dovedit a fi un gros (EIN GRESCHL) emis la 1765 (Fig. 11,12). Două dintre cielele sicriului au fost de asemenea descoperite.

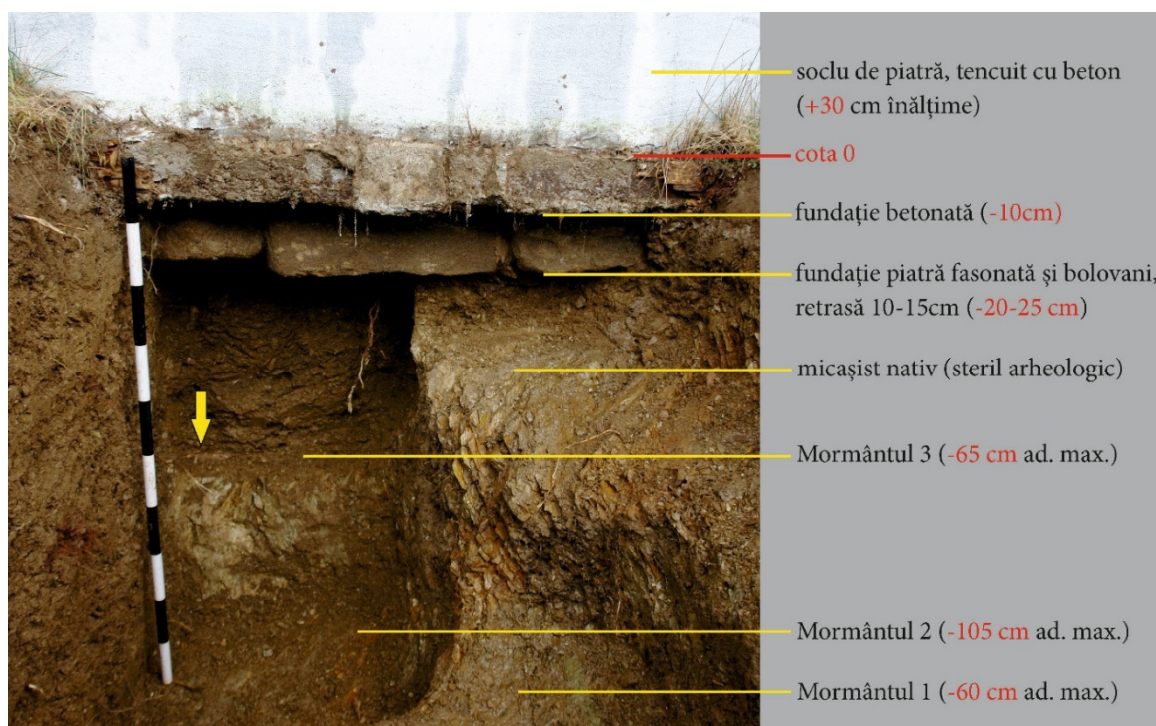
Analizând profilul sudic al sondajului 1, observăm aspectul fundației monumentului, adâncită cu 20-25 cm față de nivelul de călcare de lângă biserică, din care în primii 10 cm fundația este mascată de cămășuirea de beton contemporană (Fig. 13). Dacă excludem

înălțarea mai recentă de 10 cm a Stratul 1, putem spune că fundație era îngropată aici circa 10 cm, constând într-un rând de pietre fasonate, retrase mai în spate cu 10-15 cm față de linia soclului betonat. Soclul are în această zonă o înălțime de 30 cm.

Fig. 13. Sondaj 1. Profil sudic

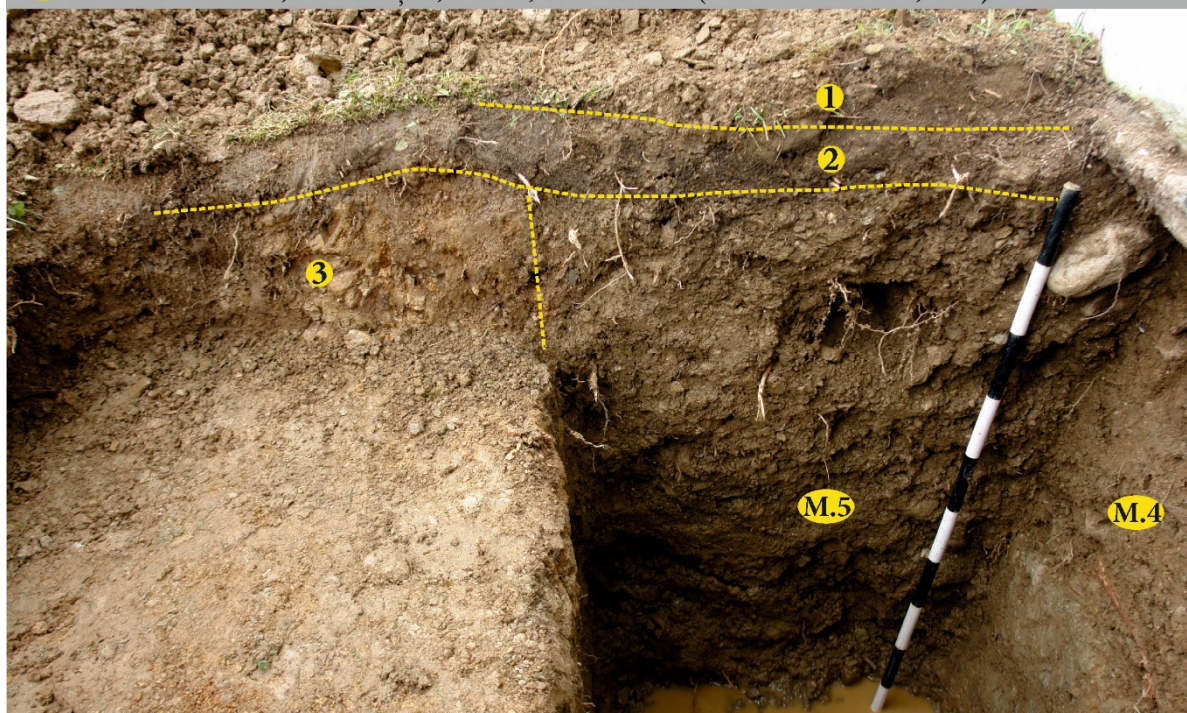
- 1 pietriș și sol brun-închis + vegetal [10 cm grosime]
- 2 sol eterogen, brun-negricios cu cărbune
- 3 micașist nativ (steril arheologic)
- M.5 sol brun-deschis, cu micașist, afânat, cu artefacte (mormintele M.4, M.5)

Fig. 14. Sondaj 2, profil estic

Sondajul 2 a fost amplasat în partea de NE al bisericii, în zona altarului. Primele straturi descoperite odată cu adâncirea în plan constau într-un nivel de pietriș și sol depuse doar înspre fundația bisericii, cu o grosime de 10 cm (Strat 1), regăsit și în Sondajul 1. Sub acesta, a fost descoperit Stratul 2, reprezentat de un sol brun-negricios cu pigmentație de cărbune, aparent un strat rezultat după ridicarea bisericii (Fig. 14). Stratul 2 căpăcuiește umplutura unui nou mormânt descoperit aici (M.5), fiind astfel ulterior acestuia.

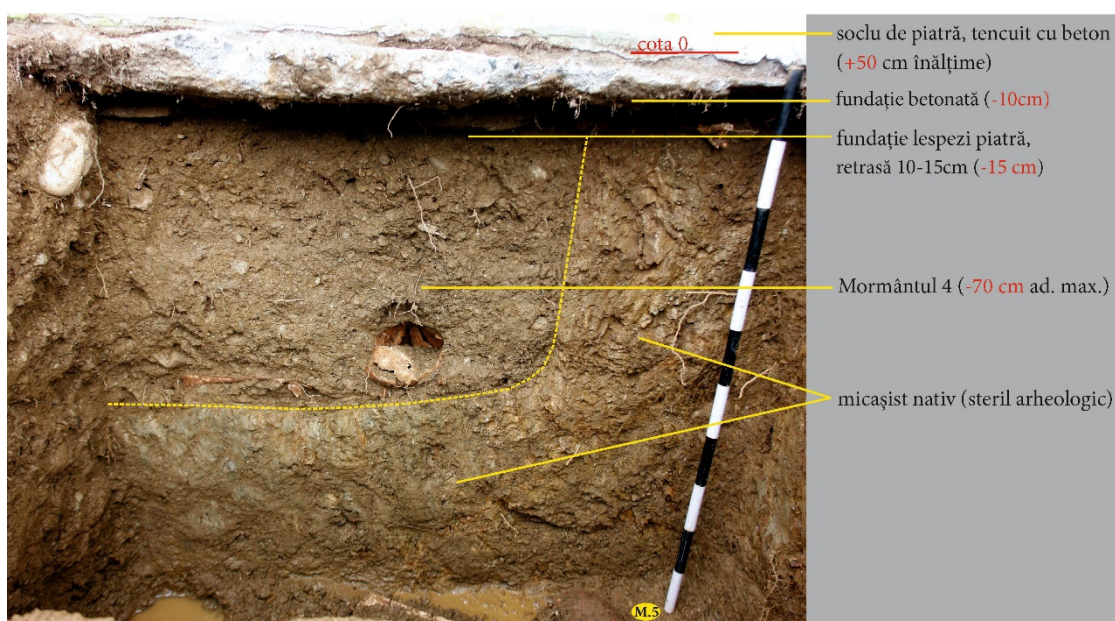
Profilul sudic a permis conturarea unui alt mormânt, numit M.4, care intră sub fundația bisericii și pe care M.5 l-a secționat (Fig. 15). Pe acest profil se constată și aspectul fundației monumentului, adâncită cu 15 cm față de nivelul de călcare de aici (din care 10 cm nu sunt aparenti, fiind betonată), fapt observabil și pe profilul vestic (Fig. 16). Soclul betonat are în această zonă o înălțime de 50 cm.

Fig. 15. Sondaj 2, profil sudic

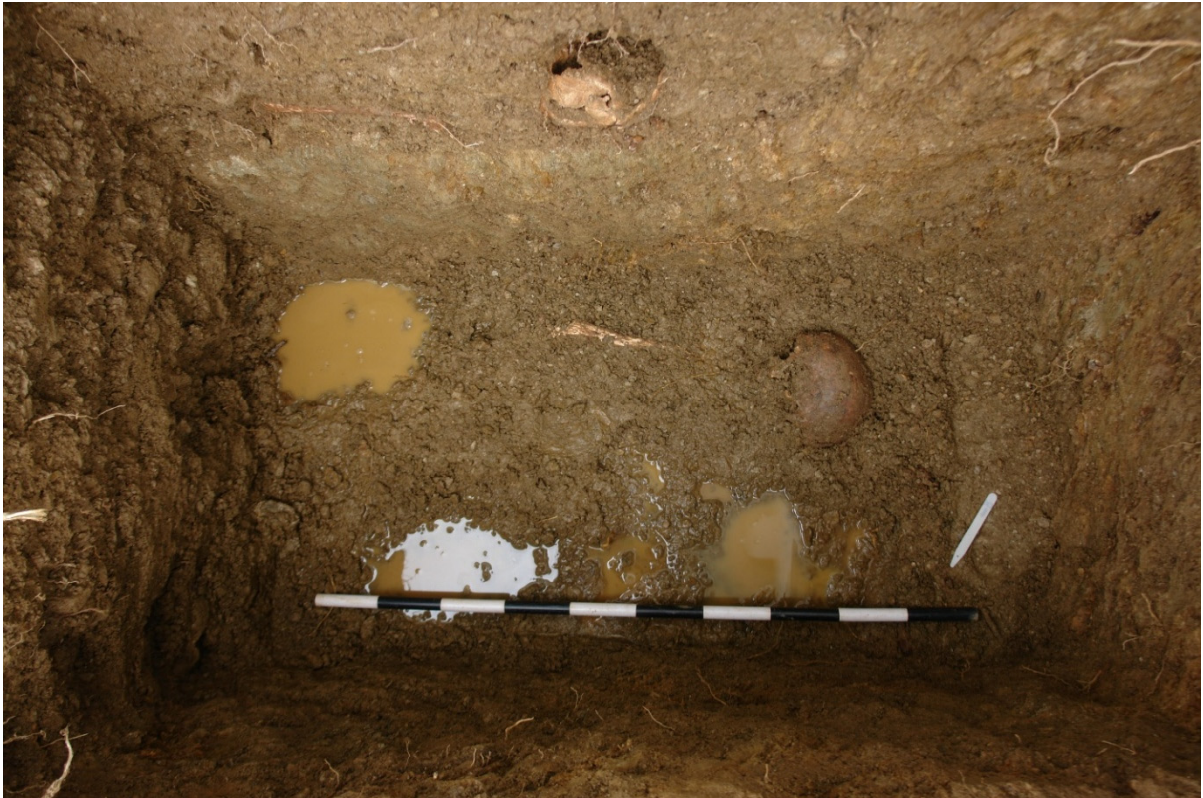
Fig. 17. Sondaj 2, M.5, oasele defunctului

Conturat în planul sondajului, M.5 a fost surprins parțial în partea sa vestică și s-a delimitat planimetric exact după linia fundației bisericii actuale, limita sa sudică și vestică oprindu-se pe linia fundației de piatră. Adâncit până la cota de 1 m față de nivelul actual de călcare, mormântul a permis descoperirea defunctului, la baza acestuia acesta având păstrat craniul, membrele superioare (inclusive falangele degetelor de la mână) și parte din membrele inferioare, atât cât a fost surprins în sondaj (**Fig. 17**). Defunctul a fost depus în decubit dorsal, orientat SV-NE, cu capul spre V. Mai multe cuie din fier provenite de la sicriu au fost descoperite. În zona bazinului s-a descoperit o cataramă metalică (bronz?) care a mai păstrat un fragment din curea de piele (**Fig. 18**). Odată cu adâncirea în zona oaselor, terenul s-a umezit, având loc infiltrații laterale de apă (**Fig. 17**).

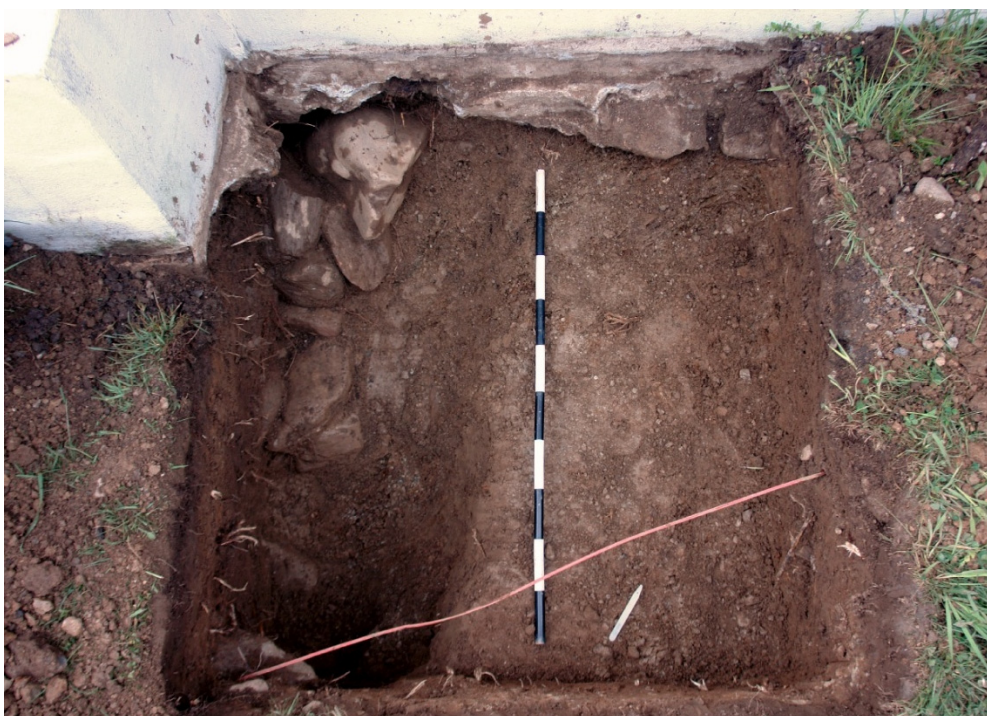
Fig. 19. Sondaj 3, plan final

Sondajul 3 a fost amplasat în colțul de SV al bisericii, în zona pronaosului. Se remarcă descoperirea în plan a unei gropi în jumătatea vestică a sondajului, umplută cu o aglomerare de bolovani de râu de dimensiuni medii și mari, care pornesc imediat de sub fundația bisericii (Fig. 19) și coboară până la 90 cm adâncime, atât cât a putut surprinde sondajul. Poziția acestei aglomerări o recomandă ca o întăritură de colț a fundației, aceasta fiind și partea în care se găsește turnul.

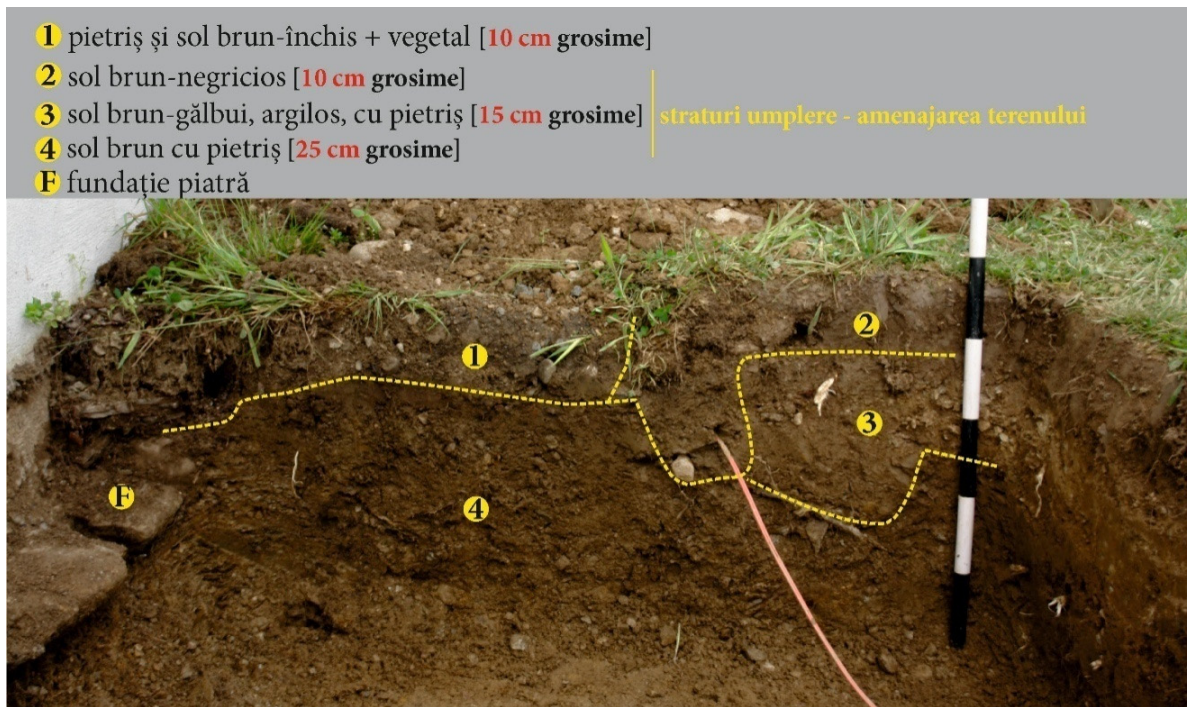
Straturile descoperite au evidențiat în sondajul 3, pe latura sudică a bisericii, o situație diferită. Mai precis, există un nivel cu o grosime cuprinsă între 35-50 cm, compus din mai multe straturi (Strat 2, 3, 4) și care reprezintă umpluturi făcute cu scopul de ridicare a terenului, spre sud panta terenului coborând susținut (Fig. 20). De altfel, aici există o puternică terasare a terenului, susținut de un zid înalt, ridicat din bolovani masivi.

Fig. 21. Sondaj 3, profil estic

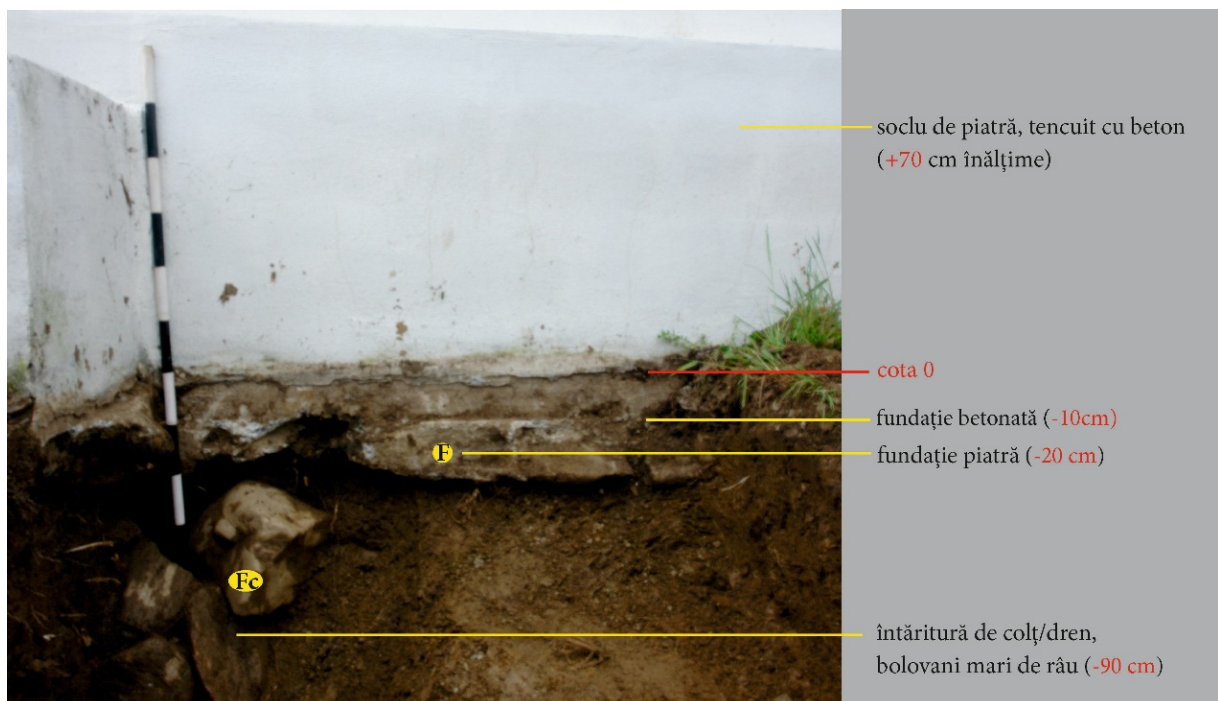
Referitor la fundația monumentului, aceasta este îngropată 20 cm, din care 10 sunt mascați de beton (Fig. 22), în timp ce soclul are aici o înălțime mai mare, de 70 cm, rezultând un total de 90 cm, grosime mai mare față de latura nordică, datorată de asemenea căderii pantei naturale a terenului în această zonă.

Fig. 22. Sondaj 3, profil nordic

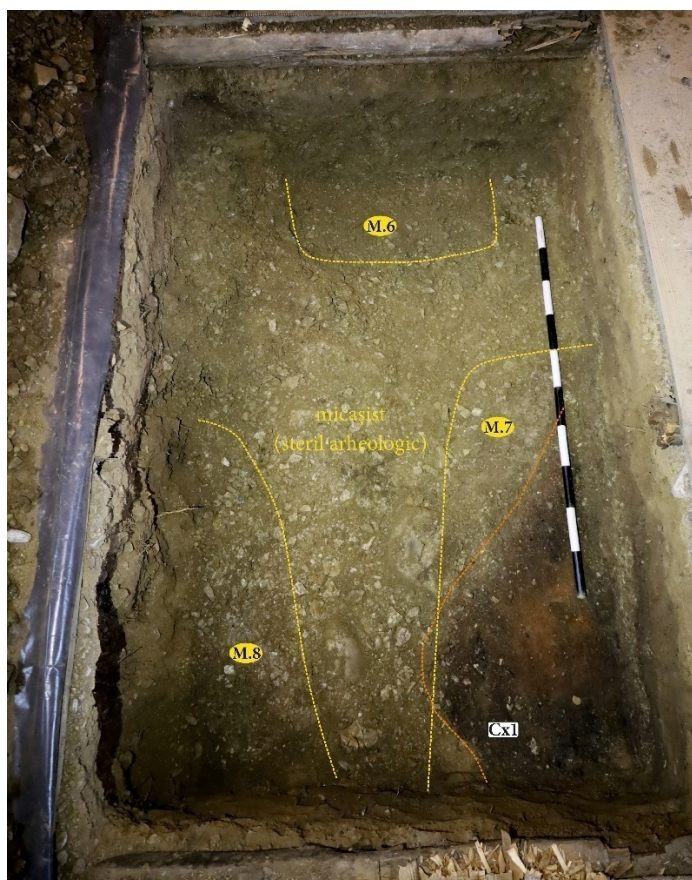
Fig. 23. Sondaj 4, plan conturare morminte, adâncime 50 cm

Sondajul 4 a fost amplasat în interiorul bisericii, în zona naosului, la 3.7 m față de tocul estic al ușii de intrare de aici, linia vestică a sondajului fiind relativ coliniară cu linia acestui toc. Poziția sondajului a depins de starea precară a pardoselii din această zonă, care a fost speculată. Adâncirea în planuri artificiale a permis conturarea încă de la 30-40 cm a unor umpluturi diferite, iar după cum s-a dovedit ulterior, a fost vorba despre 3 morminte surprinse parțial și o structură îngropată, ulterioară (Fig. 23). Din solul de săpare al primelor straturi artificial excavate, au fost recoltate mai multe fragmente ceramice mărunte, încadrabile sec. XVI-XVII (Fig. 24, 25).

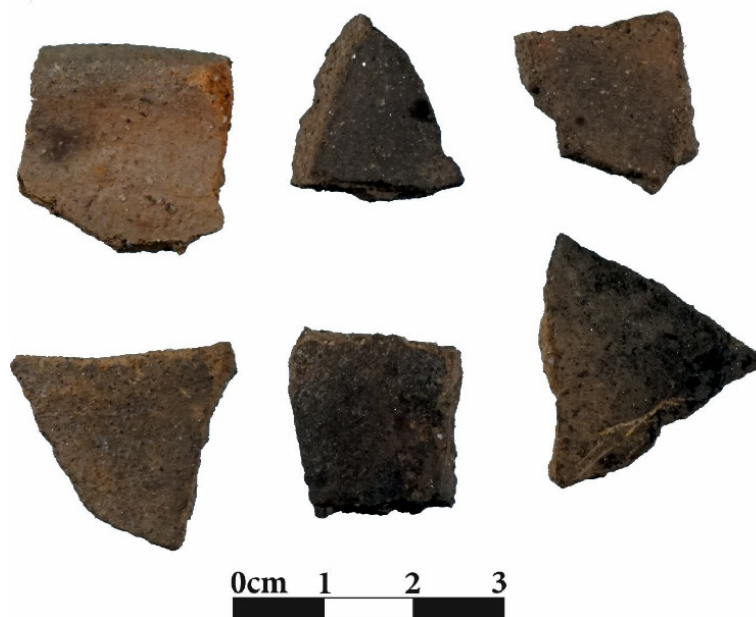
Fig. 26. Sondaj 4-Complexul 1, artefacte.

În colțul de SV al sondajului 4, surprinsă parțial, s-a remarcat o pată de arsură puternică, numită Cx.1, delimitată mai clar și săpată distinct de la adâncimea de 50 cm. Săparea complexului a atestat faptul că este vorba despre o groapă adâncită cu circa 35 cm, de formă aparent circulară, care s-a adâncit lângă profilul vestic printr-o groapă circulară de diametru mic (30 cm). Săparea complexului și analiza profilelor rezultate, au surprins o umplură cu stratigrafie complexă, compusă din cel puțin 9 straturi, fie de cenușă și cărbune, arse reducător, de culoare neagră (acestea fiind cele cu conținut de artefacte) sau oxidant (roșu), fie de argilă cu micașist, de culoare gălbuie (Fig. 27-29). Asemenea artefactelor recoltate din primii 50 cm, este vorba despre fragmente ceramice mărunte, încadrabile sec. XVI-XVII (Fig. 26), dificil de încadrat cronologic mai strâns. După forma trunchiată, groapa Cx.1 este dificil de interpretat ca funcționalitate, asocierea ei stratigrafică și cronologică cu înhumările de sub biserică nefiind suficiente pentru a pleda pentru un caracter ritual al acesteia.

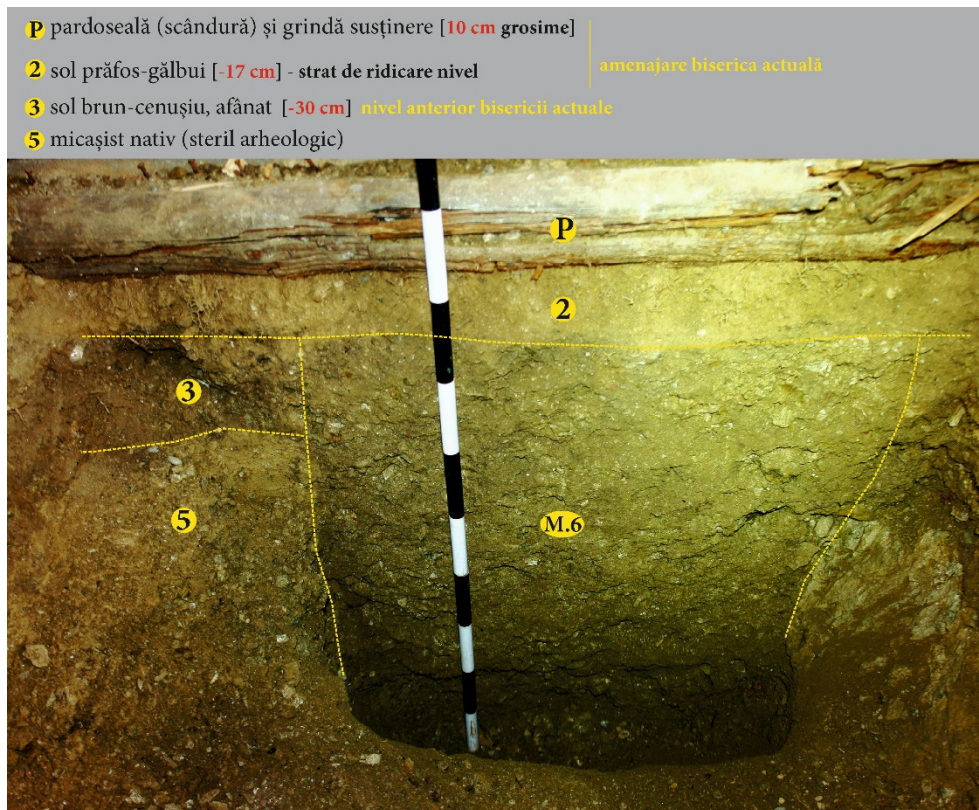
Fig. 30. Sondaj 4, profil estic

Surprins într-o mică măsură, intrând în profilul estic al sondajului (Fig. 30, 31), a fost definit pe baza formei, dimensiunii și orientării sale, dar și a cuielor de fier apărute pe fundul gropii.

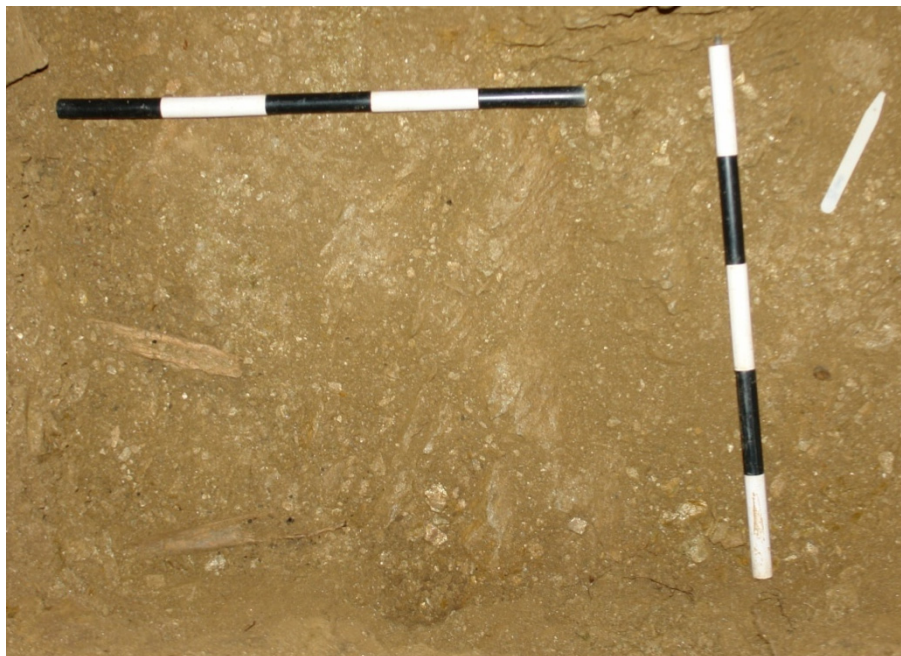
Fig. 32. Sondaj 4, Mormântul 7, oasele defunctului

Surprins parțial, intrând în profilele vestic și sudic ale sondajului, a conținut câteva oase de la membrele superioare ale defunctului, care se pare că era depus în decubit dorsal, orientat asemenea bisericii, SV-NE (**Fig. 31**). Zona craniană a defunctului nu a fost cercetată. Oasele defunctului au fost lăsate pe loc.

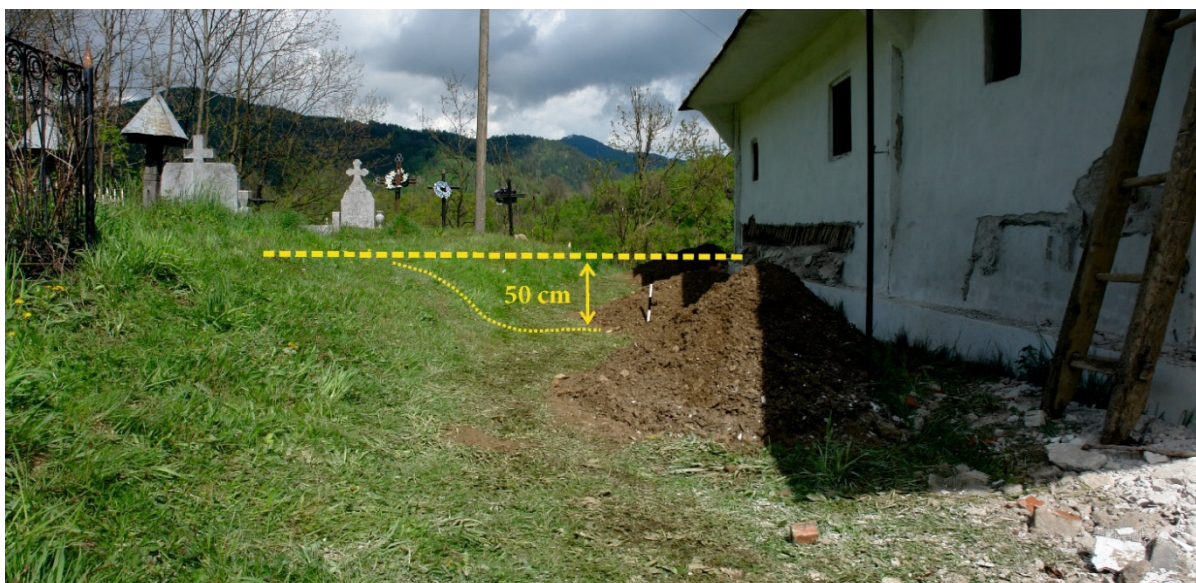
Observațiile stratigrafice și morfologia actuală a terenului sugerează faptul că terenul a fost coborât pe latura nordică cu 50-70 cm, fiind săpată panta naturală a dealului care coboară dinspre actualul cimitir, pe direcția NV-SE, pentru obținerea unei terase plane în vederea edificării fundației (**Fig. 33**). Dimpotrivă, pe latura sudică, în exteriorul fundației, după ridicarea acesteia, în vederea aceluiași scop de obținere a unei suprafețe plane (de data aceasta în jurul monumentului), terenul a fost ridicat prin depunerea mai multor straturi de micașit și argilă, fiind vorba cel mai probabil despre substratul rezultat din săpătura de pe nord. Aici săpătura noastră a surprins în primul metru de la fundație o grosime de cca. 30 cm de depuneri, dar spre sud cota grosimii crește, fapt vizibil în terasarea sprijinită de zid de piatră, de la limita parcelei, care are o înălțime de cca. 1.5 m.

Fig. 33. Latura nordică a bisericii cu detaliul intervenției de terasare
